Многоквартирный жилой дом. Усиление фасада.
г. Москва, ул. Покрышкина, д.1, корп. 1

Раздел 4 «Конструктивные и объемно-планировочные решения»

Шифр 05-06-19 КР

Пояснительная записка

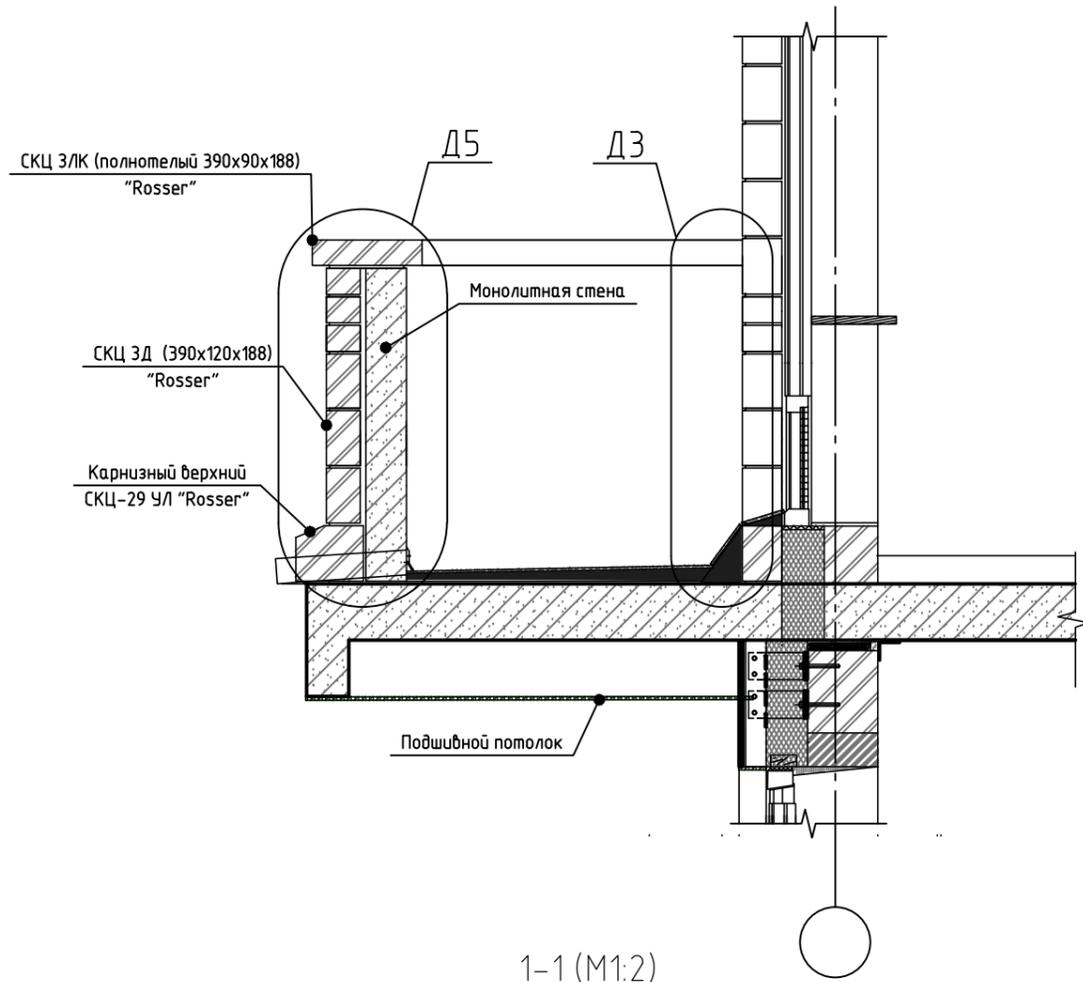
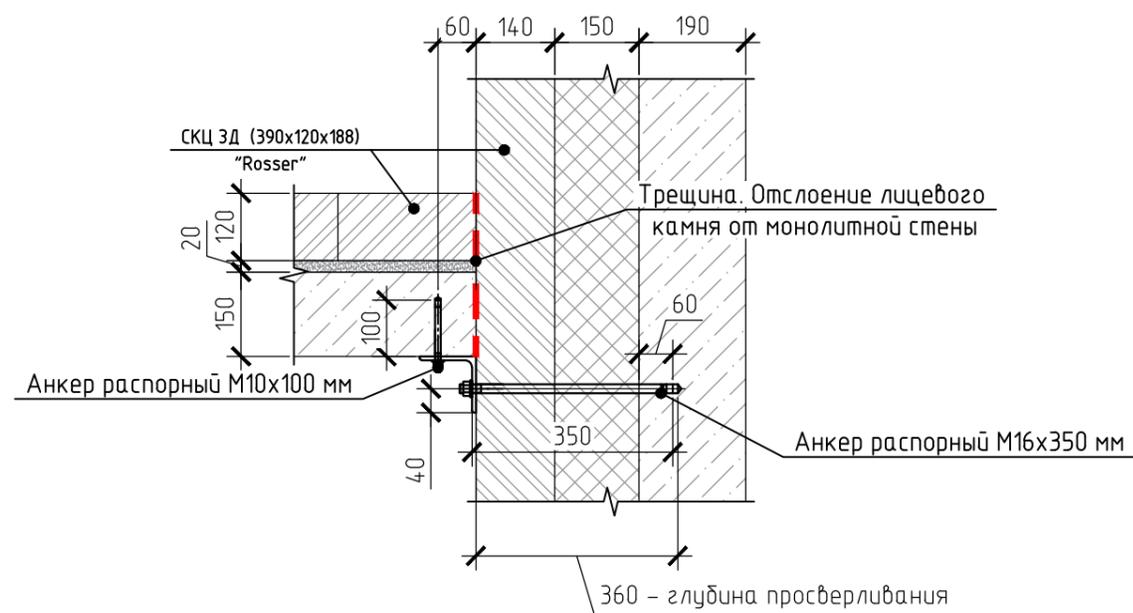
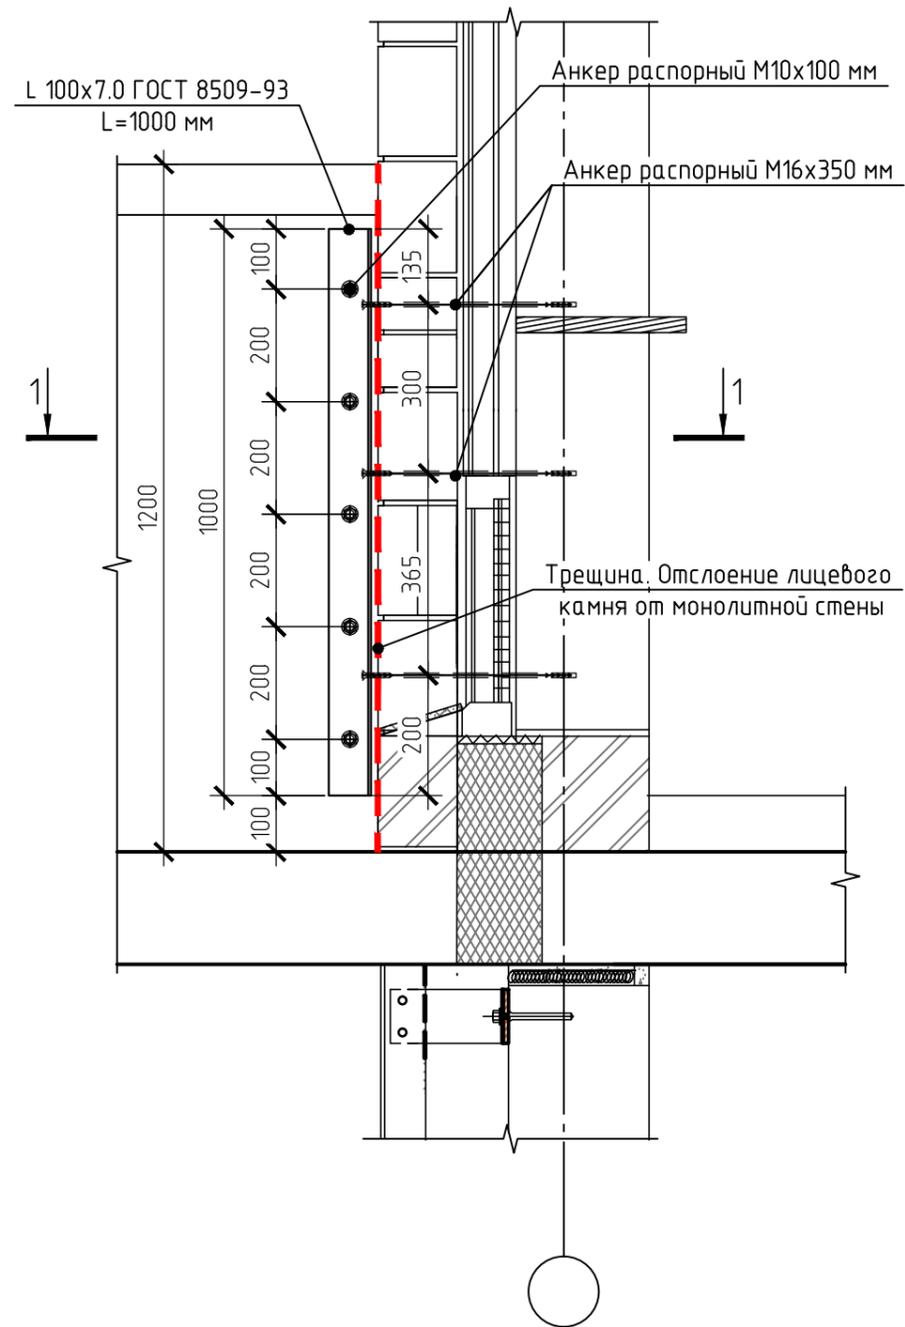
Изм.	Кол. уч.	Лист	№ док.	Подп.	Дата				
ГИП			Прокопьев Д.	<i>[Signature]</i>		Многоквартирный жилой дом. Усиление фасада.	Стадия	Лист	Листов
Разработал			Челиверов А.	<i>[Signature]</i>			П	8	
Техническое решение устранения дефектов(а) ДЗ							ООО "МСП "ГРАД"

Дефект Д3 – трещины в местах примыкания ограждающих конструкций балкона к стене;

Данный дефект выявлен в результате прогиба консольной монолитной железобетонной плиты балкона и отсутствия связи между ограждающими конструкциями балкона и стен здания.

Устранения дефектов представлено в графической части проекта.

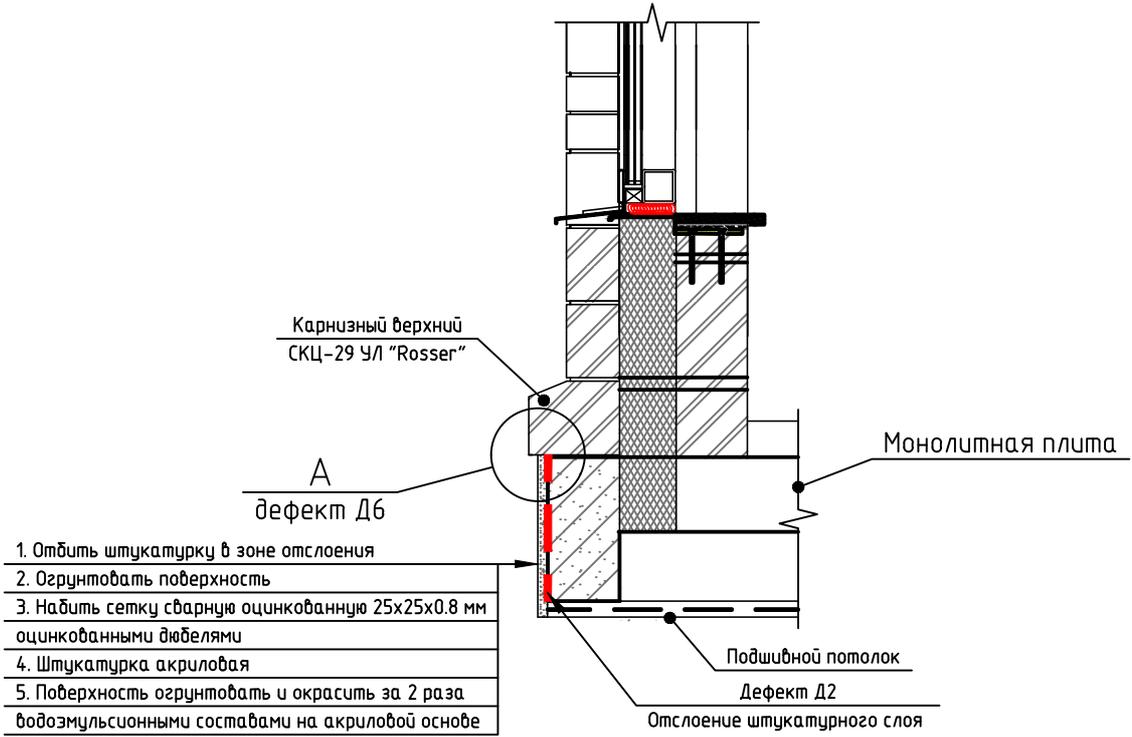
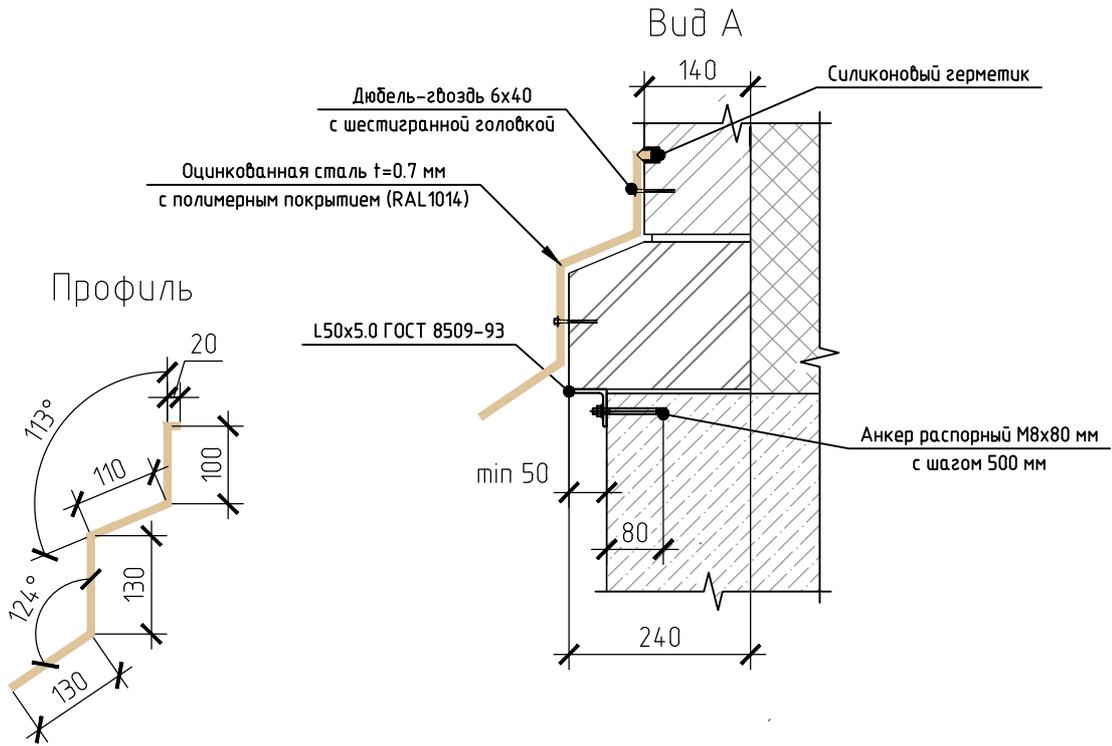
Техническое решение устранения дефектов(а) Д6, Д2

Дефект Д2 – Отслоение штукатурного слоя;

Согласно «заключения на конструктивное решение наружных стен из декоративных камней «Rosser» производства «Компани «Гарантия Строй» для жилых зданий высотой до 28 этажей», выполненное ЦНИИСК им. В. А. Кучеренко в 2006г. (см. приложение Е Технического заключения), штукатурку торцов междуэтажных плит необходимо было выполнять акриловой штукатуркой толщиной слоя 25мм по стальной сетке из нержавеющей стали. В местах обрушения и отслоения штукатурного слоя стальная сетка не обнаружена. По результатам осмотра образцов штукатурки выявлено, что использовалась цементно-песчаная взамен рекомендуемой акриловой, которая имеет большую устойчивость к атмосферному воздействию и морозостойкость. Для устранения данного дефекта выполнить следующие мероприятия:

Дефект Д6 – Свисание карнизного ряда кладки над монолитной плитой более 50 мм.

- штукатурку отбить, поверхность зачистить и обеспылить;
- поверхность стен оштукатурить грунтовкой типа "Бетоноконтакт" для наружных работ;
- набить сетку сварную оцинкованную 25x25x0.8 мм оцинкованными дюбелями;
- улучшенная штукатурка стен по сетке толщиной намета 25 мм;
- оштукатурить и окрасить за 2 раза водоземulsionными составами на акриловой основе.

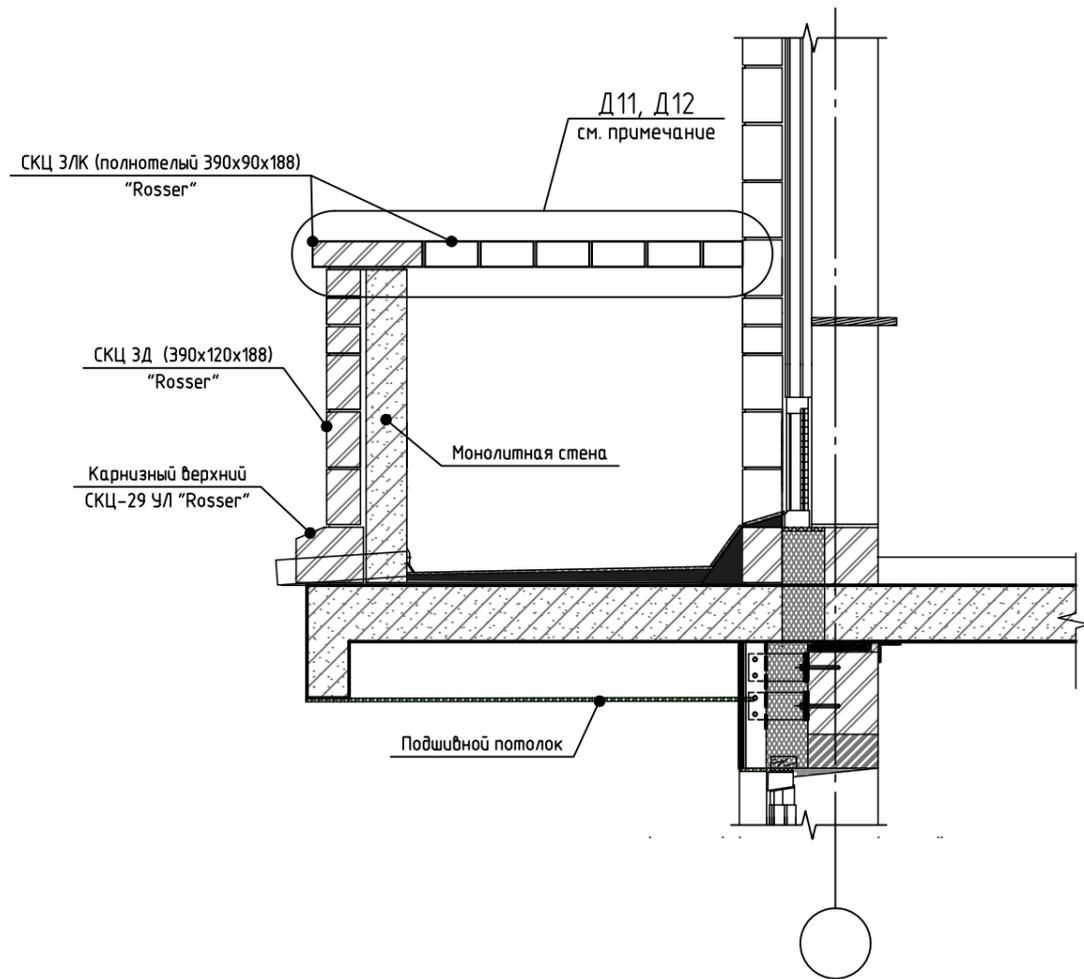
Д11 – Наличие растительности в шве кладки

Д12 – Отсутствие связи между отдельными камнями кладки

Устранить дефекты в следующем порядке:

1. В местах отсутствия связи между камнями СКЦ 3ЛК "Rosser" и наличия растительности в шве кладки произвести демонтаж верхнего ряда кладки и зачистку швов из ц/п раствора.
2. Выложить ряд кладки из камней СКЦ 3ЛК "Rosser" на цементно-песчанном растворе марки М100;
3. Верхнюю поверхность огрунтовать и выложить плитку из керамогранита 40x40 см на плиточном клее Ceresit CM 17 Super Flex.
